逢初川土石流災害から学ぶ

2022年11月11日 暫定版

2. 逢初川土石流災害の概要

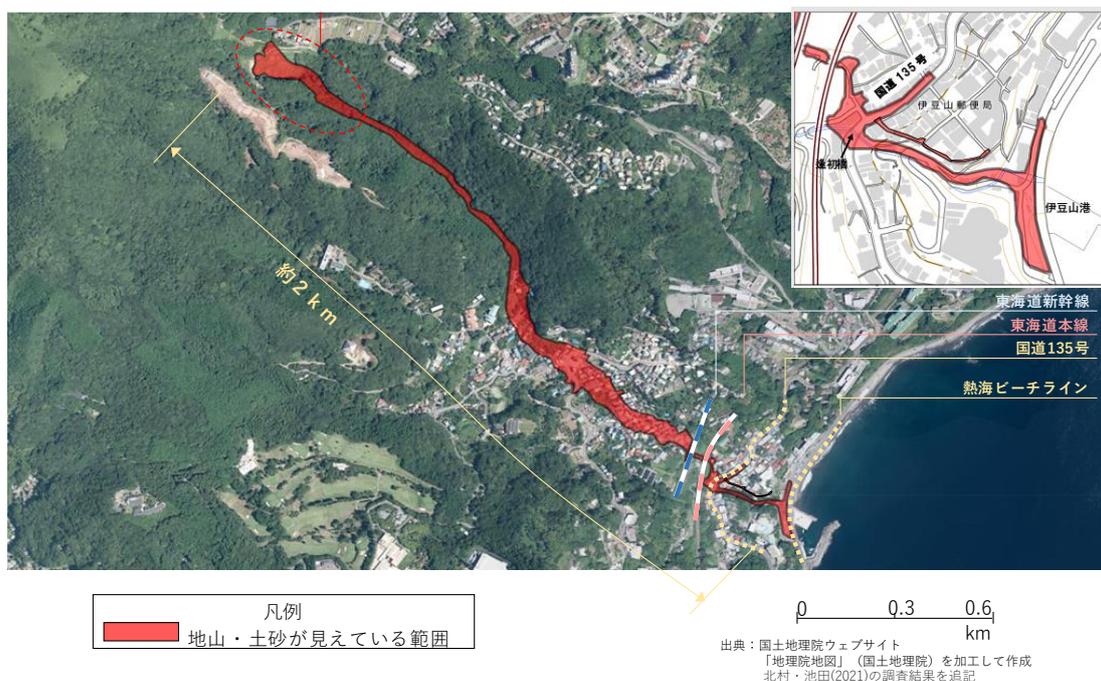
図 1-1 崩落及び土石流被害範囲位置図

逢初川は、下流部においてはJR東海道新幹線、JR東海道本線、国道135号、熱海ビーチラインを横断しています（図1-1）。逢初川は途中から道路の下を流れる暗渠構造となっていました。暗渠部では、流下した土砂は、道路上を河道として流れ、東海道新幹線、東海道本線のガード下を通過し、国道135号線の橋の上と下を流れ、伊豆山港等の海岸まで到達しました。

（注）図 1-1 を見てください。写真の右上（北東）は神奈川県方面、熱海駅や熱海市役所は写真中央下方面にあります。南西から北東へ行く道は逢初川土石流によって分断されています。静岡県庁（静岡市）から逢初川へは南西方面から到達するのが最短ルートになります。土石流によって、逢初川を横断する道路が分断されているため、逢初川右岸側（南西側）から左岸側（北東側）に行くのは7月3日は困難でした。

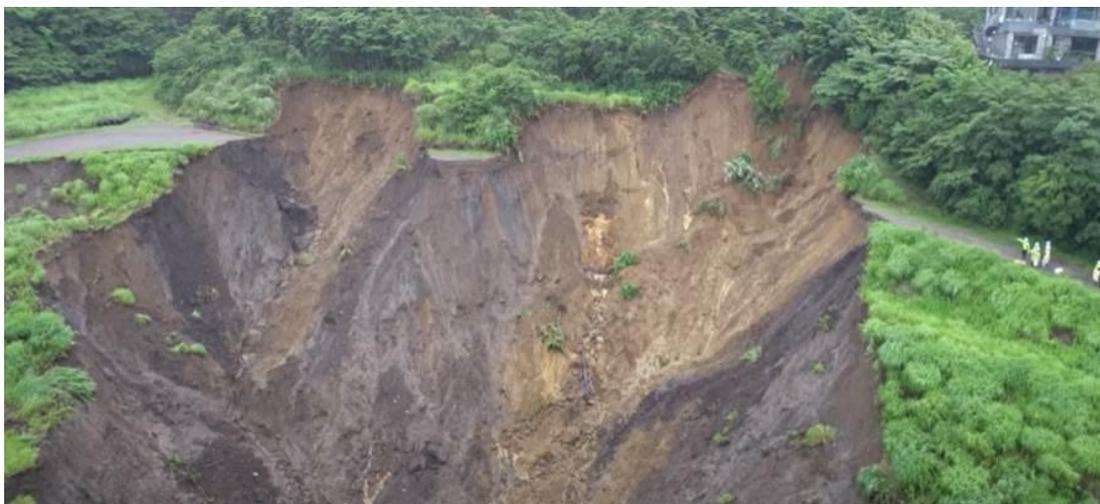
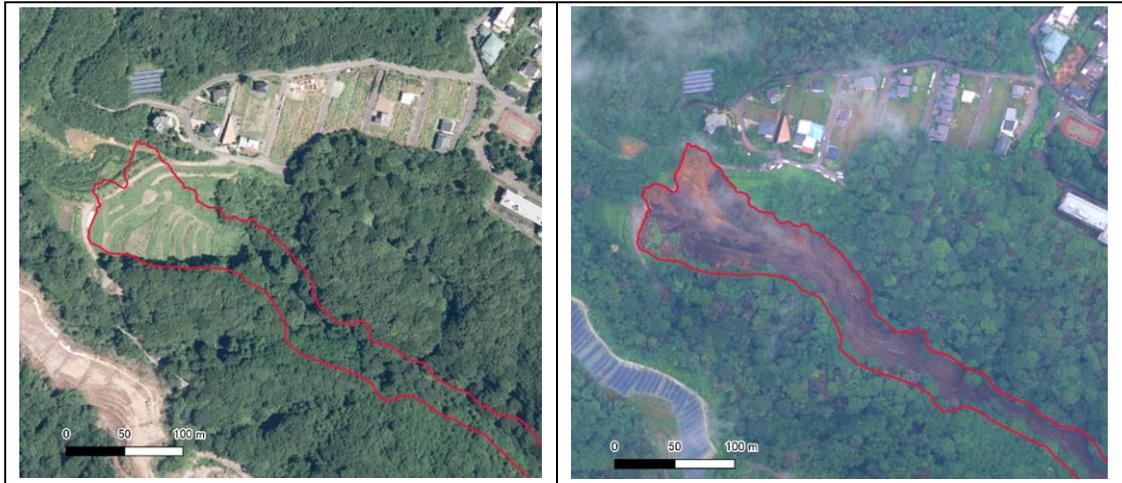
写真 1-1 土石流発生源域の状況

土石流発生源域の逢初川源頭部では、2007年4月に熱海市へ「静岡県土採取等規制条例」に基づく土の採取等計画届出書が提出され、その後土地改変及び土砂の搬入がなされていました。土石流発生直後の2021年7月3日に静岡県が撮影したUAV（ドローン）による写真によると、私道の一部を残し、私道の上部及び下部が崩落したことが確認できます。崩落後の滑落崖は、黒色部分と黄土色部分に分別できます。崩落ブロックとして大きく中央部、左岸部及び右岸部の3つに分かれることが確認できます。また、崩落斜面には湧水と思われる箇所が複数見られました。

出典：上：静岡県の依頼により(株)東日がドローンにより撮影したもの（7/3 撮影）
 下左：地理院タイル「2019年空中写真」下右：地理院タイル「2021年7月1日からの大雨 正射画像 熱海伊豆山地区（7/6 撮影）」（注）地理院タイル：国土地理院が配信するタイル状の地形データ

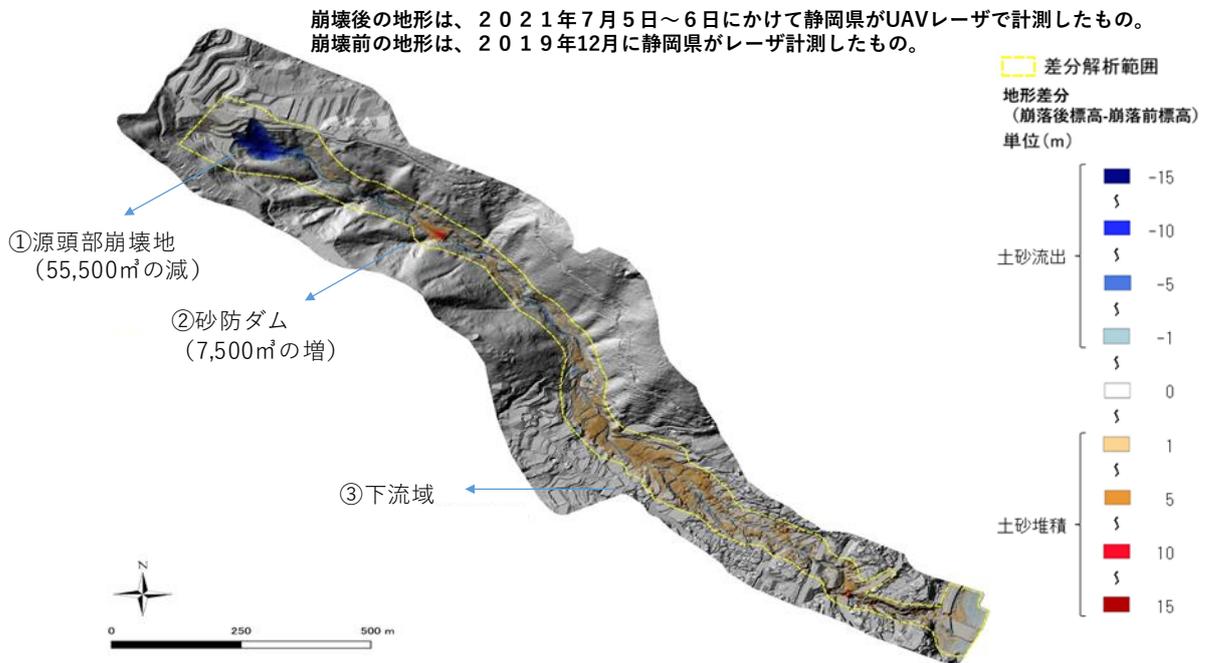
図 1-2 土石流の流下範囲と深さ

災害前（2020年1月）、災害後（2021年7月）に取得された3次元点群地形データ（注）に基づく地形差分の解析（図1-2）によると、この崩落により、源頭部の崩落土砂量は約55,500 m³、砂防堰堤の捕捉土砂量は約7,500 m³と試算され、その差の約48,000 m³が、砂防堰堤下流の市街地方面に氾濫流下したと推定されています。

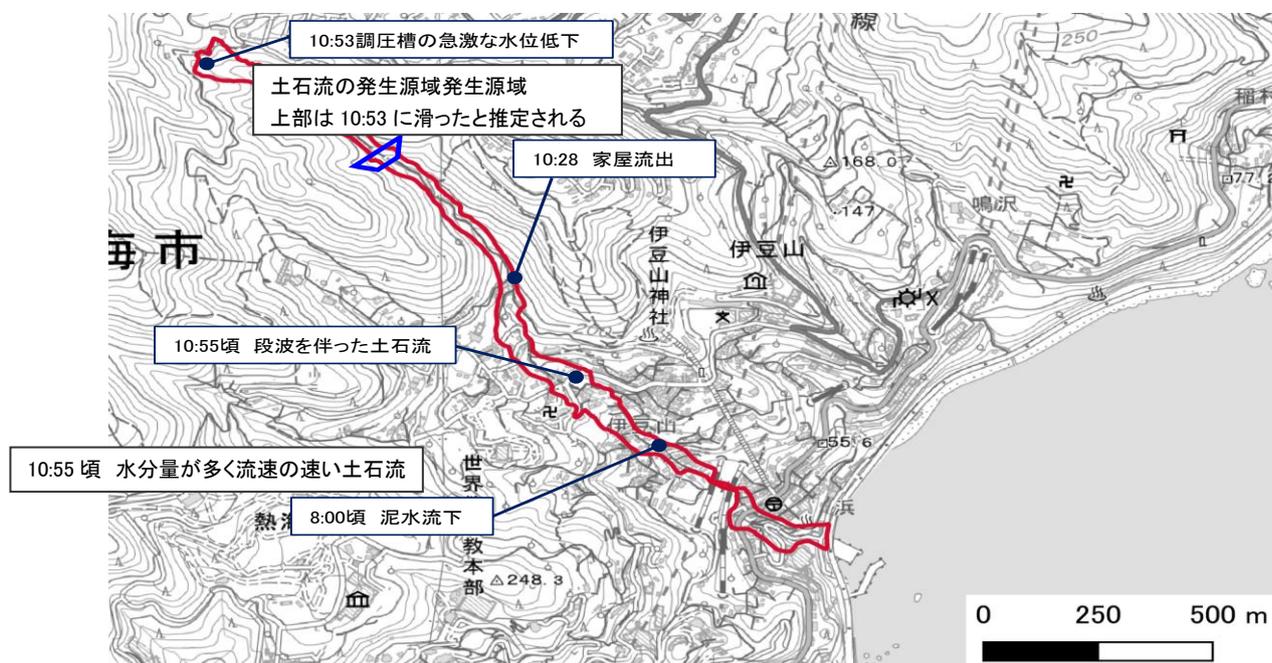
図 1-3 土石流流下状況の位置図

出典：地理院タイルに土砂移動範囲等を追記

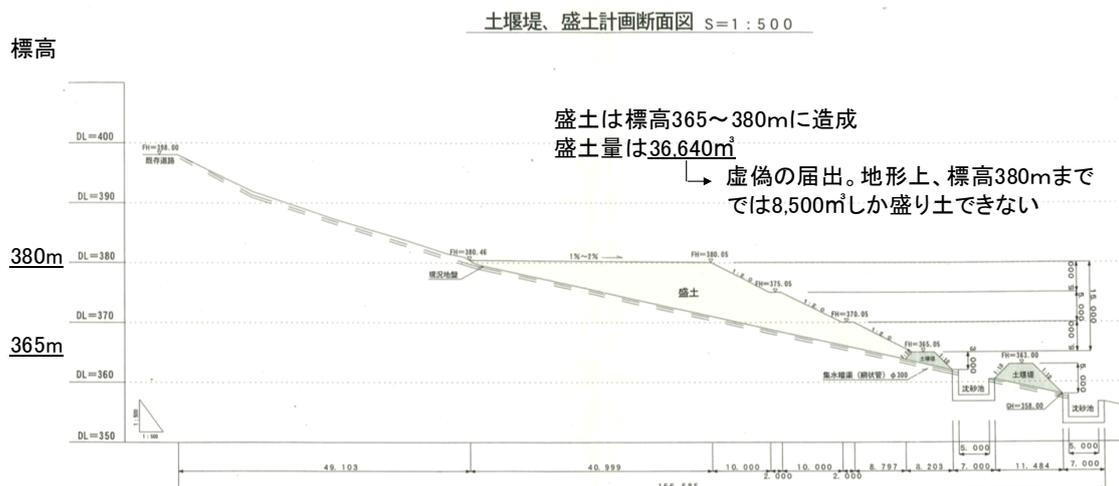
図 1-4 土採取等計画書の第1回変更届出書の盛土計画断面図（2009.12.10提出）

届出書は、最初の届出書（2006.10.2）、第1回、第2回、第3回の変更届出書の計4回、出されています。第1回の変更届出書では、標高365mから380mまでの15mの高さで、36,640 m³を盛土する計画でした。条例の技術上の基準では、盛土は高さ15m以内が原則です。

災害後の調査の結果、標高365～380mまでの盛り土では、地形上最大でも8,500 m³しか盛土できないことが分かりました。申請は36,640 m³となっており虚偽の申請がなされたと思われまます。そして実際の盛り土は、高さは届出書の4倍以上の365mから420mまで積まれ、盛り土量は届出書の2倍以上の75,000 m³と推定されています。第1回の変更届出書（2009.12.10）では、底面排水工や盛り土下端に土堰堤が設置される計画になっていました（図1-4）。実際の工事では、排水施設はほぼなし、盛り土下端の土堰堤も計画とは異なる簡易なものでした（写真1-2）。

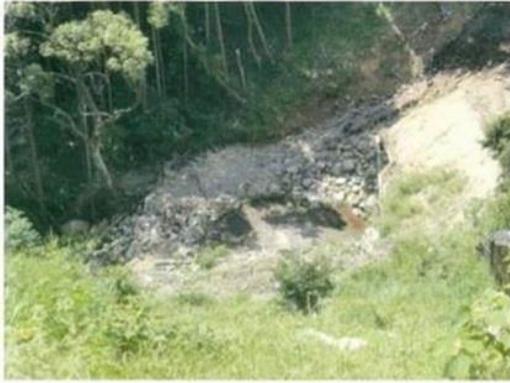
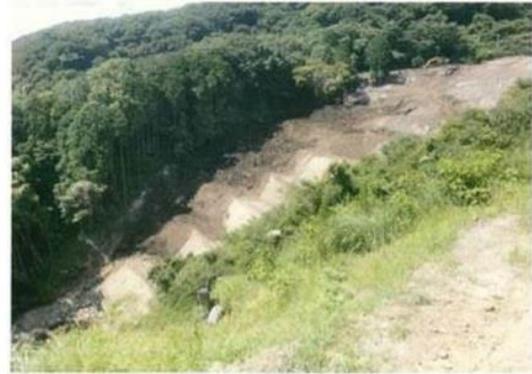
写真1-2 実際の盛り土（2010年8月30日撮影）

写真左：盛土下端に沈砂地のようなものが見える。この沈砂地は盛り土の流出防止ではなく、木の伐採（林地開発違反）により裸地となった斜面地からの土砂流出を防ぐために機能する程度のもの。

写真右：写真では盛り土は9段程度確認できる。写真の最上部は標高400m付近。

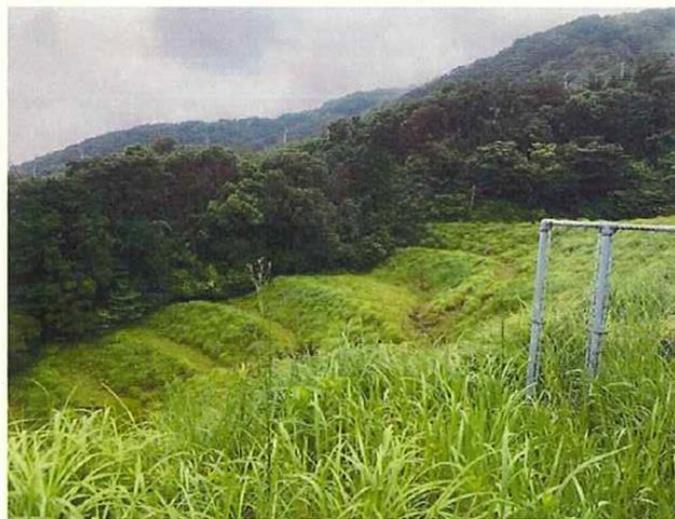
写真1-3 2021年6月30日の逢初川源頭部

写真1-3は、災害発生の2021年7月3日の直前6月30日の逢初川源頭域の写真です。この写真の盛土の最上部のように見えるところは標高400m付近です。実際にはこの上部にさらに盛土が行われていました。

逢初川源頭部（土石流の起点）が崩落前はこういう状態であったことは、7月3日19時の時点まで、県庁の危機管理関係者は誰も知りませんでした。

(注) 写真 1-3 は直前の 6 月 30 日に源頭部を撮影した写真です。そこにあるのは、川や沢などの水流がなく、段々になって草が生えている斜面だけです。私自身土木技術者ですが、この写真を見ただけではこの斜面が崩落するとは思えなかったと思います。なぜなら、普通こういう状態で盛土はしないからです。こういう段々の状態になっているときは普通は切り盛りです。山で土を採取したり、宅地を造成したりするときは、土地の一部の土や石を削り、削った土を盛ってこのように段々にします。したがって、山を削ってこういうふうにしたんだらうな、表面には草も生えているので安定しているだろうと判断します。ところが実際には、2011 年頃までに盛り土がされた場所でした。10 年以上も前ということもあって、県はこの場所の危険性について認識していませんでした。

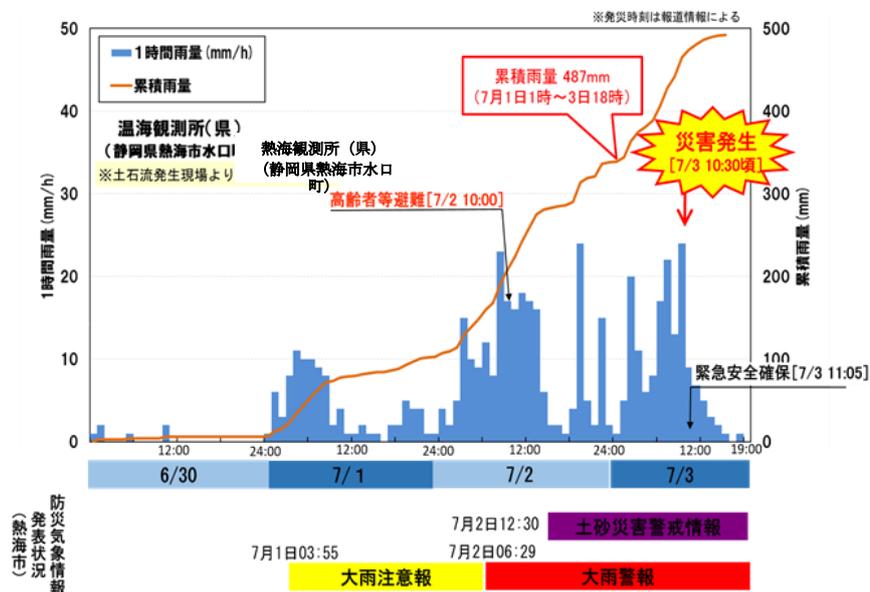
図 1-5 降雨の状況

当時、実際に起きたことを整理してみます。6月30日から降り始めた雨は、1時間雨量は最大でも24mm程度ですが、長く降り続ける「長雨蓄積型降雨」でした。図1-5のように、7月1日に、降雨の最初の山があり、小康の後、2日目の山、また小康の後、3日目の山がありました。7月3日朝は、長雨蓄積型降雨により、河川の氾濫の恐れがありました。土曜日のため、平身体制ではなく、緊急体制。私副知事：危機管理所管、危機管理監、危機管理部長以下が県庁に参集し、情報収集と警戒をしていました。静岡県東部を流れる1級河川黄瀬川で、橋の橋脚の損傷や家屋の流出の報が入っていました。幸い、人的被害は出ていないとの情報でした。

災害発生までの総雨量（6月30日～7月3日10時）：459mm

災害発生時の1時間雨量（7月3日10時）：24mm

災害発生までの最大1時間雨量（7月2日20時、7月3日10時）：24mm

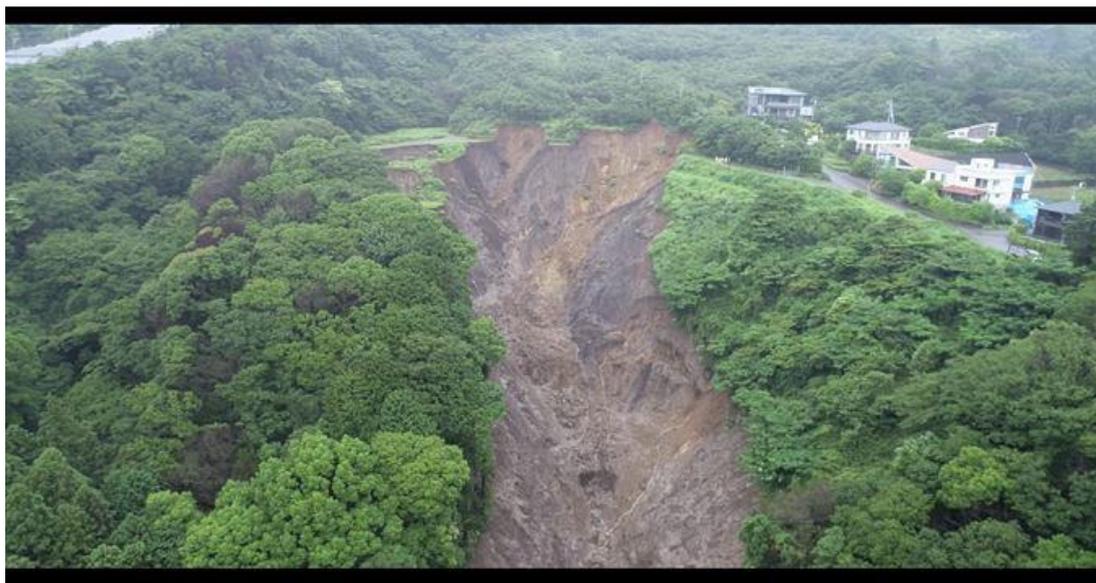
写真 1-4 UAV による 4K 動画（2021 年 7 月 3 日 17 時 39 分）（株東日撮影）

19時、現地対策本部の熱海土木事務所に、測量会社が撮影した源頭部のドローン映像が届きました。大規模な崩落と落ち残りがあり、二次崩落の可能性があることを確認しました。しかし、この時点では、崩落前の状況がわかっていなかったため、源頭部で何が起きたのかはよくわかりませんでした。

- ・土石流の場合は、起点の状況を確認することが、危機管理上の基本。
- ・静岡県庁防災ヘリは、天候不良のため情報収集できないことが判明。地元の測量会社にドローンによる撮影を依頼。

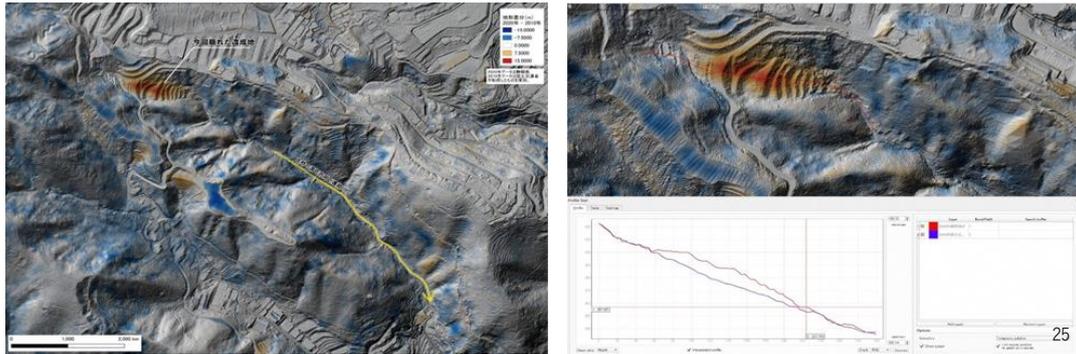
7 月 4 日 4 時 30 分の出発に備えて、眠りに入る直前の 0 時 5 分に、県庁の未来まちづくり室の杉本班長から私にメールが入りました。3 次元点群データの解析の結果、2010 年と 2020 年の間に、源頭部に大きな地形変化が確認されたというものです。その後の電話で、地形変化は盛土造成と思われ、5.4 万 m³程度の盛土量と推定されるとのことでした。この 3 次元点群地形データ（注）の解析情報により、4 日早朝は、この盛土らしきものの崩壊状況の確認の必要性を認識することができました。

また、国土交通省が 2010 年に取得したデータと静岡県のデータを比較した差分図と断面図も作成いただいたので画像を添付します。逢初川の最奥部にある今回崩れた造成地の様子や、ソーラー発電所が尾根を平らにしている様子がよくわかります。

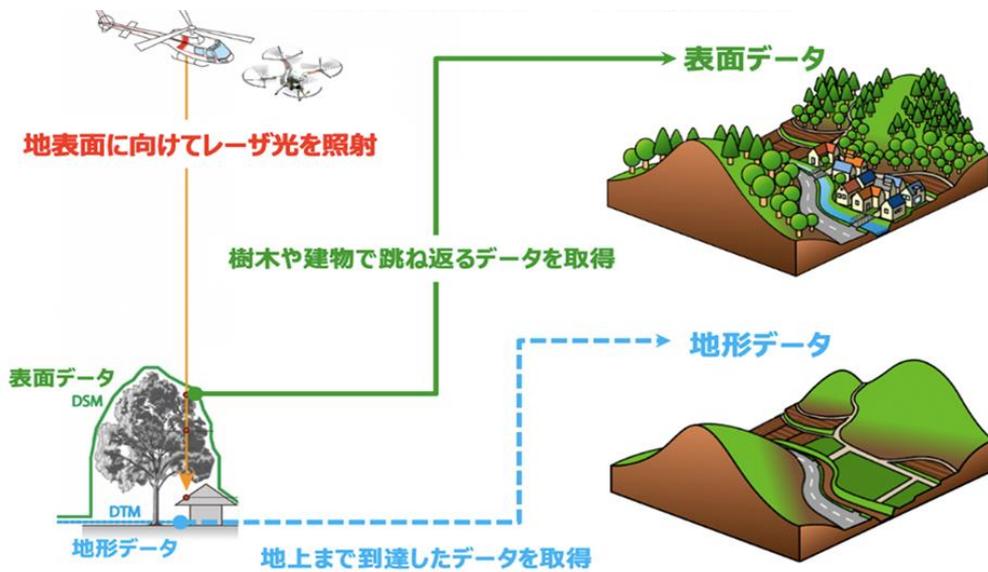
図 5-4 3次元点群データの計測方法

（注）3 次元点群地形データ：ある場所をレーザスキャナで測量して X Y Z = 緯度・経度・高さの 3 次元座標軸で特定されたデータの集合体。静岡県では、全国に先立ち、2019 年から、全国で初めて県内全域の高精度 3 次元点群データの蓄積を開始していた。

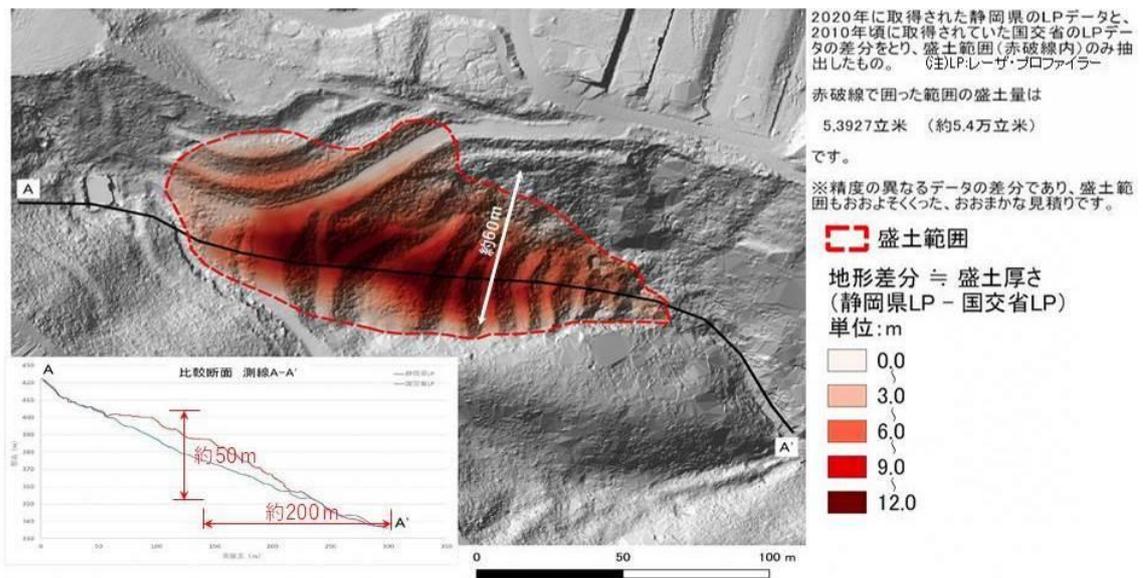
図 5-5 3次元点群データによる崩壊量の推定図(逢初川源頭部)

この結果、チームは、発災後約14時間後までに、「2010-2020のデータ比較の結果、逢初川源頭部の地形が約5.4万 m^3 変化している」ことを発見し、静岡県へ情報提供しました。県は、この情報と災害発生直後に撮影したドローン映像情報により、源頭部に何らかの問題(過去に盛り土がされ、それが今回の災害により崩落したのではないかという推定)があり、早期詳細調査の必要性をすぐに認識することができました。

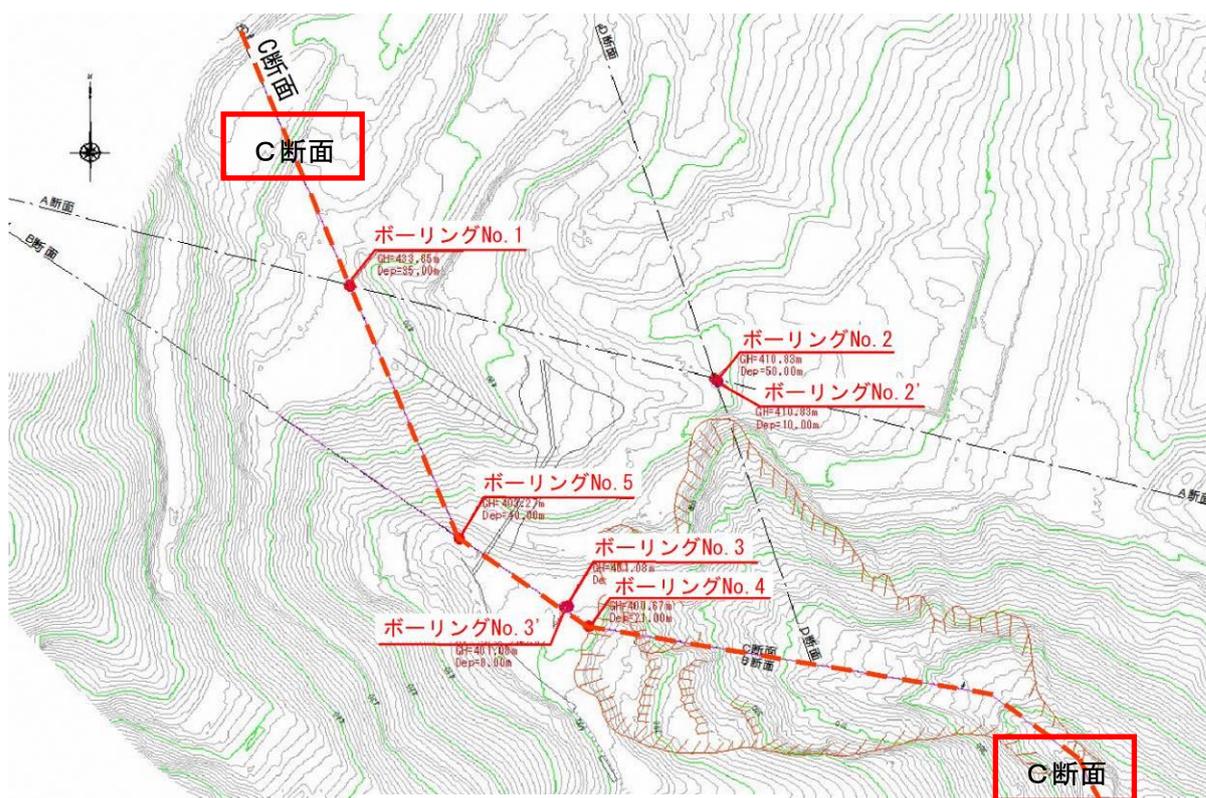
図 7-3 崩壊区域周辺の平面図

- ・ 図 7-3 に崩壊域周辺の平面図、図 7-4 に解析断面を示す。解析断面はボーリングNo.1、No.5、No.3、No.4 と逢初川谷部を結ぶC断面とする。C断面としたのは、地形上、流入した水が集中しやすい場所が盛り土崩壊には厳しい条件となることから、地形上の谷部に沿って設定した（注：ボーリングも同様の観点から場所を選定しているため、解析上、ボーリング結果を用いやすい）。解析は、2次元平面ひずみ条件（奥行き方向に変形が生じない条件）で行った。
 - ・ 図 7-5 に、水理解析条件を示す。
- （注：解析は、下部盛土の透水係数が のケース 1 と、透水係数が のケース 2 の 2 ケースで行っている。本資料ではケース 1 の結果のみを示す。）

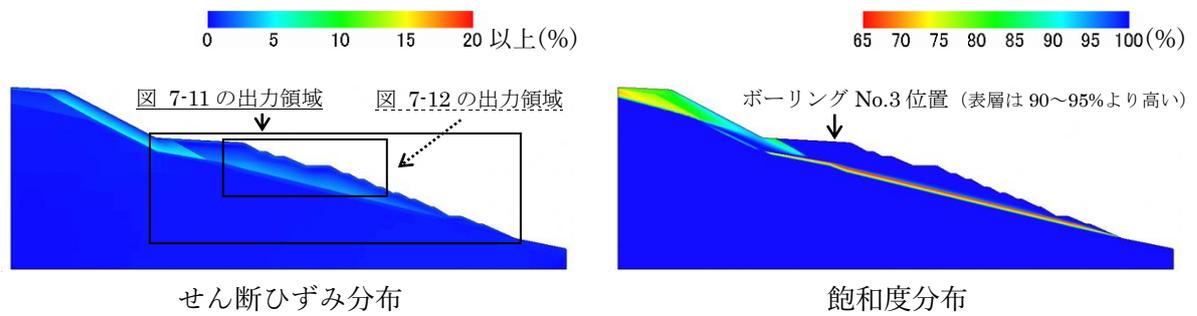
図7-9 ケース1の7/1～7/3の降雨開始直前のせん断ひずみ分布と飽和度分布

ケース1について、図7-9は7/1～7/3の降雨開始直前のせん断ひずみ分布と飽和度分布を示す。せん断ひずみ分布の図中には、図7-12において解析結果を出力した位置を示した。ケース1は7/1～7/3の降雨開始直前のボーリングNo.3位置における飽和度の値(計算結果)が、サンプリング時の値(90～95%程度)より高い結果となった。図7-10に盛り土崩壊の再現解析におけるせん断ひずみ分布と含水比変化分布の経時変化を示す。図7-11と図7-12は盛り土崩壊の再現解析におけるせん断ひずみ分布と含水比変化分布の経時変化を、図7-9中に示した部分を拡大して示す。なお、盛り土部分のみを抽出して示した。

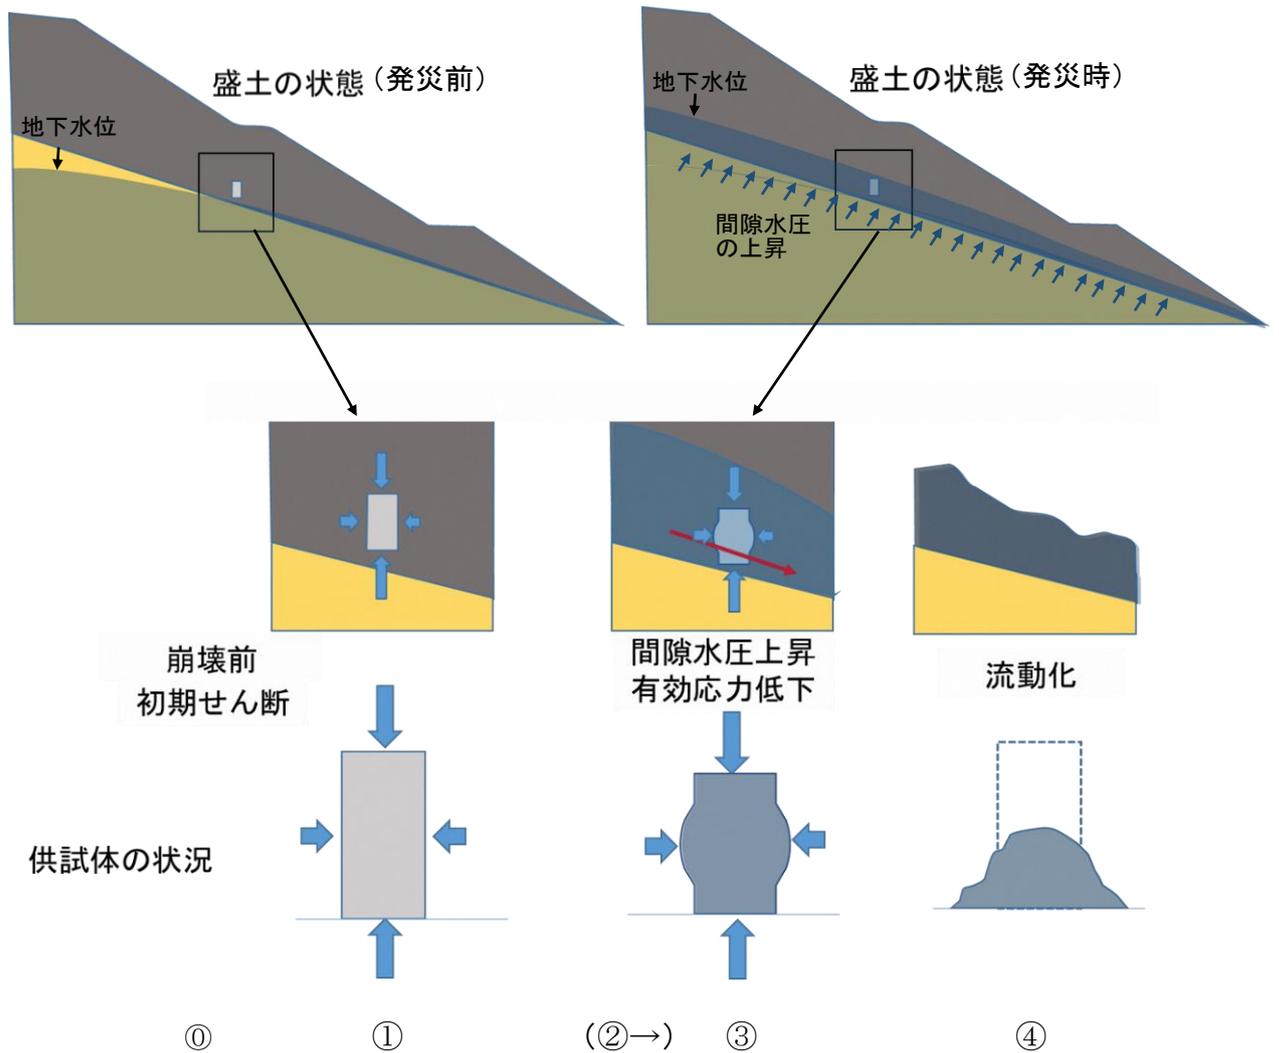
図 7-14 地下水上昇に伴う盛り土の崩壊・流動化（ポンチ絵）

- ・ 図7-14, 図7-15に、盛り土の下部で、土の性状がどのように変化したかを、土質実験により再現した結果を示す。

この結果、数値解析で示された間隙水圧とせん断応力の増大によって土が「吸水軟化」に至る挙動が視覚的にわかる形で裏付けられた。

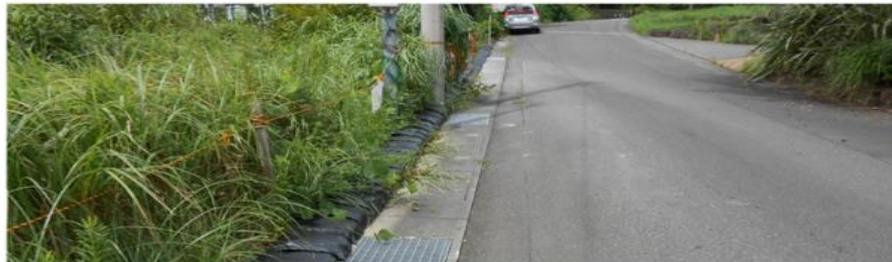
見解の存在： 周辺開発により表流水の流れが変わり、それが盛り土崩壊の主原因ではないか。

県の見解： 表流水が盛り土に大量に流入した明確な痕跡は見られない。仮に、そのような状態が発生した場合は、ガリー侵食や表層崩壊が先に発生し、盛り土全体の崩壊には至らない。よって、表流水は盛り土崩壊の主原因ではない。ただし、源頭部に残っている盛り土の安定のためにはできる限りの措置が必要なため、道路境界部に小型土のうを積み、表流水の源頭部への流入を防いでいる。

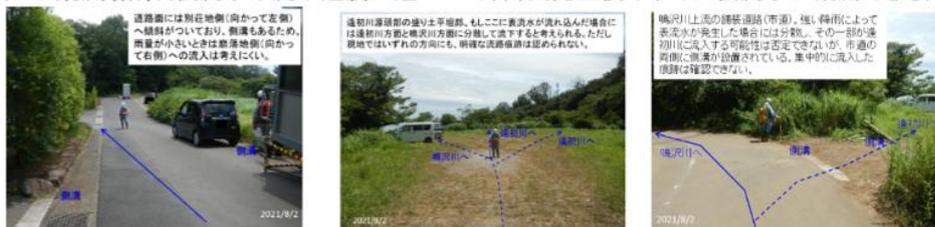
5-1 逢初川源頭部への表流水の流入が盛り土崩壊の主原因ではない観測事実に基づく根拠

①流れの観測結果(表流水は流下速度が速いので、降雨発生後はすぐに表流水が観測できる)

(注) 7月4日 朝5～6時、県職員は源頭部を踏査したが、表流水の明確な流下痕跡は見られなかった。崩壊斜面上部の湧水孔から水が噴き出しているのは確認した。

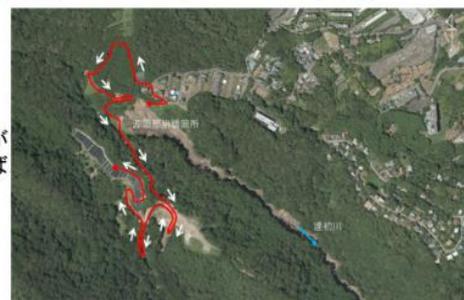
7月4日現地踏査行動図

観測1：源頭部の監視者は常駐していたが、そのような現象を見てない。

観測2：中下流域では、7月3日以上逢初川の流量が増えているはずである。そのような状況を見たものはいない。

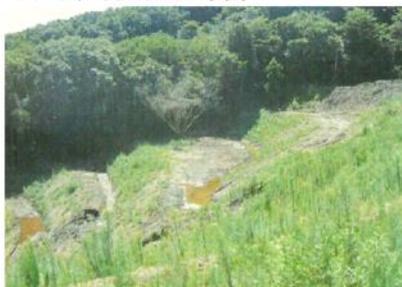
2011年8月30日の写真

写真から分かるように、盛り土に表流水が流れ込んでも、表流水は地下浸透せず、表面の小段の浅いところにたまる。これは盛り土の透水係数が小さいことと、土が水で飽和された状態にあったためと推定される。

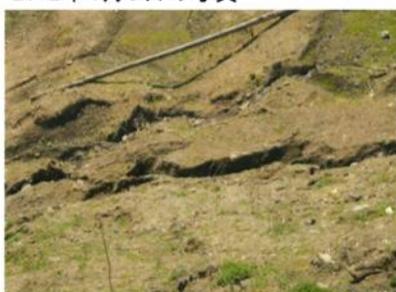
2012年4月5日の写真

8月21日～27日までの降雨は盛り土の中に浸透しきれず、表面に水がたまっていたものと推定される。

地表面を流れる雨水の侵食などで地表面にできた溝状の地形。「ガリ」または「ガリー」とも言う。表流水が大量に流入した時に土の透水性が低いときは、水は地中にあまり浸透せず、ガリー侵食や表層崩壊を発生させやすい。

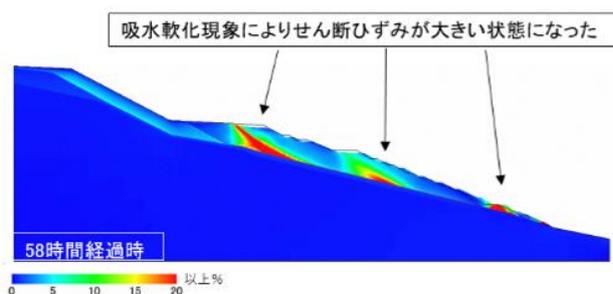
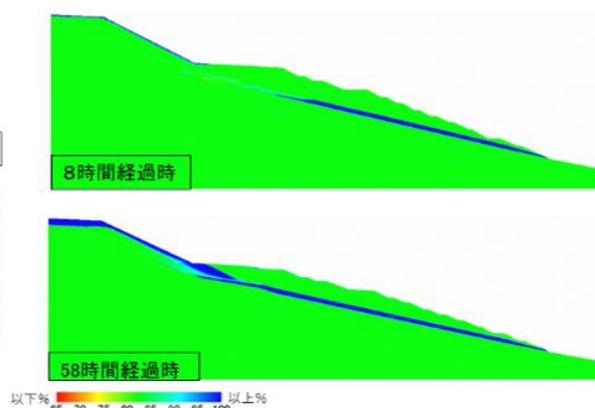
7/3午前10時(降雨開始から58時間経過時)

⇒盛り土の中の間隙は常に水で飽和に近い状態(飽和度が高い状態)であったため、降雨があっても表層から盛り土内へは水はほとんど浸透しない。
